□ **총평** : 北 GP는 지상시설 완전파괴 및 지하시설 폭파로 불능화 평가

□ **검증결과**

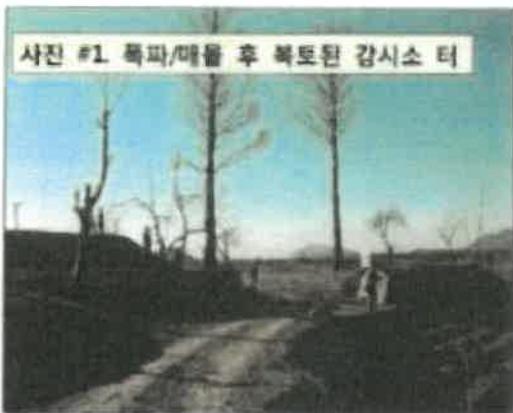
○ **지상시설** : 全 시설 폭파 및 완전 칠거 【사진 #1, 2】

- 감시소 건물, 병영막사, 식당, 창고는 폭파(폭약 1톤 사용 주장) 및 복토 잔해 확인
- 상학실, 탄약고 등 지원시설은 인력에 의한 칠거 후 잔해정리 완료
- 교통호는 미식별되었으며, 지형여건상 미설치 추정

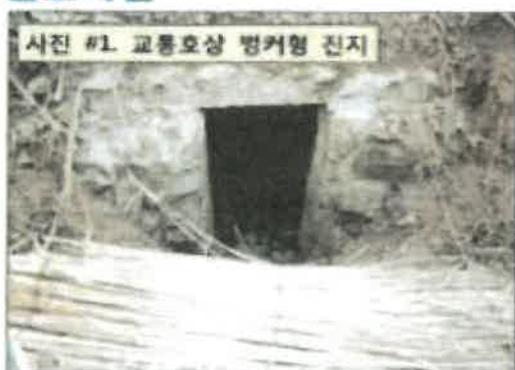
- 감시소 건물 미식별, 완전 폭파 후 평탄화·복토·식수 등 조치
- 감시소 우측일대 매몰 주장에도 불구하고 깊이 1m 미만의 교통호 확인 [사진 #1]
 - 교통호 확인 간 벙커 1개소 발견(높이 1.2m·폭 1.5m로, 출입구 뱃길 위치)
- 병영막사·창고 등 지원시설(6동)은 식별 불가, 완전 폭파 주장 및 식수

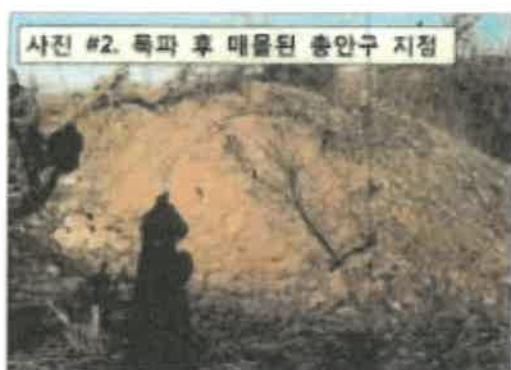
[사진 #2]

- 총 6개 충안구(추정) 중 3개는 폭파(흔적 확인), 3개는 '지뢰지대'로 접근 제한
 - 아 검증반이 의심지역에 접근하지 못하도록 지뢰지대 풋말 설치(추정)
- 지하연결 통로 없이 깊이 1m 미만 교통호로 연결 (기능발휘 제한)

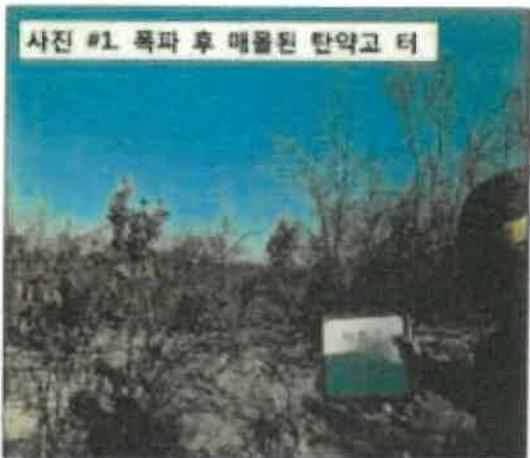
○ 지상시설 : 全 시설 폭파 및 철거 【사진 #1】

- 감시소 건물은 없었고, 완전 폭파 후 평탄화·복토·식수 조치
- 교통호는 대부분 매몰되어 일부 흔적만 확인 (기능 발휘 제한)
- 병영막사·탄약고 등 지원시설(4동)은 식별 불가, 폭파 흔적 식별

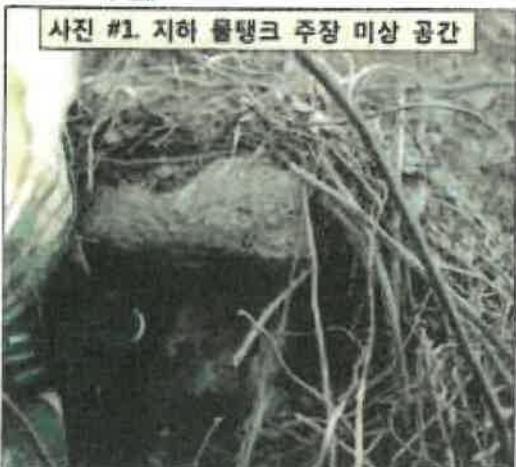
- 감시소 및 총안구 연결통로·갱도 입구·지하 내부시설 미식별
- 병영막사 인근 '지하 물탱크' 주장 위장된 미상 지하공간 등 식별 [사진 #1]
 - 아죽이 검증간 일견, '샘물' → '지하 물탱크' 등으로 번복 / 둘러대기 금금

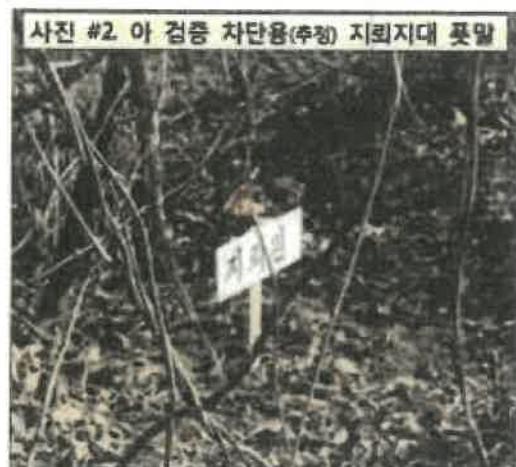
[사진 #2]

- 아 판단 8개 中 2개는 매몰, 1개는 철거(흔적 확인 미), 5개는 '지뢰지대 표지'로 접근 불가
- 지하시설 연결통로는 지하시설이 없다고 주장하여 식별 제한

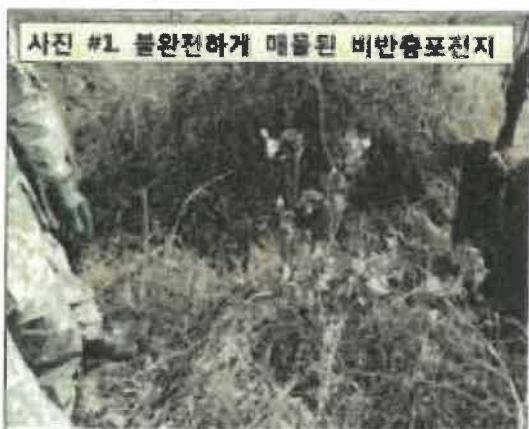
○ 지상시설 : 全 시설 폭파 및 철거 【사진 #1】

- 감시소 건물은 없었고, 폭파(폭약 100kg 사용 주장) 및 복토 조치
- 교통호는 감시소 중심으로 반원형 형태(北 언급)였고, 현재 매몰
- 매몰된 교통호 上에 비반충포와 기관총 진지 일부형태 부문적으로 잔존
- 병영막사·탄약고 등 지원시설(9동)은 식별 불가, 폭파 후 식수

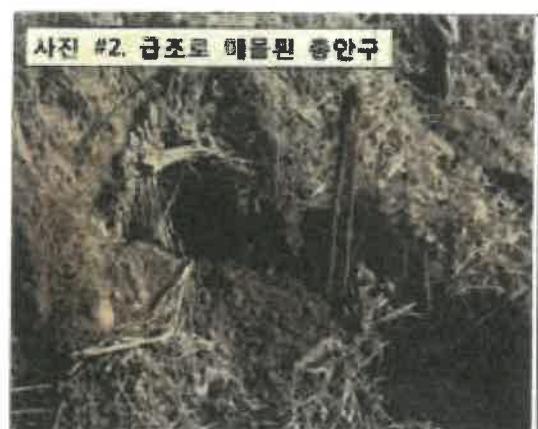
○ 총안구 : 복토 및 매몰로 불능화(추정) 【사진 #2】

- 아 판단 총 8개 中 2개소를 식별했으며, 6개는 미식별
 - 이중 1개소는 대피호로 사용했다고 北 주장하나 공간지 초소로 판단됨
- 2개소 모두 흙으로 매몰되어 단시간 内 재사용 제한

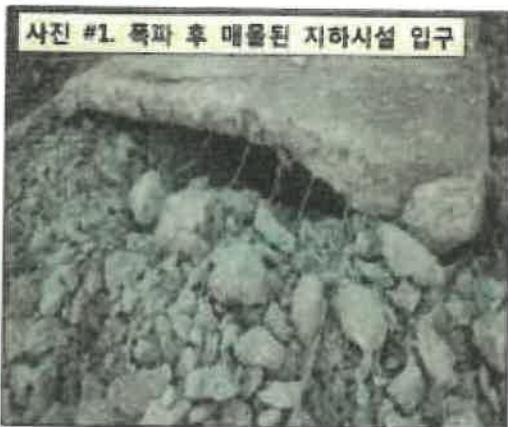
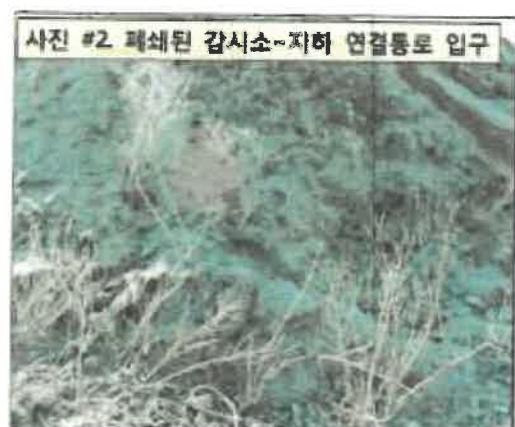
○ 지하시설 : 폭파 및 매몰로 불능화(추정) [사진 #1, 2]

- 지상감시소 및 총안구 연결통로·갱도입구는 지하시설 폭파시 매몰 주장
- 내부 지하시설은 육안 식별 제한

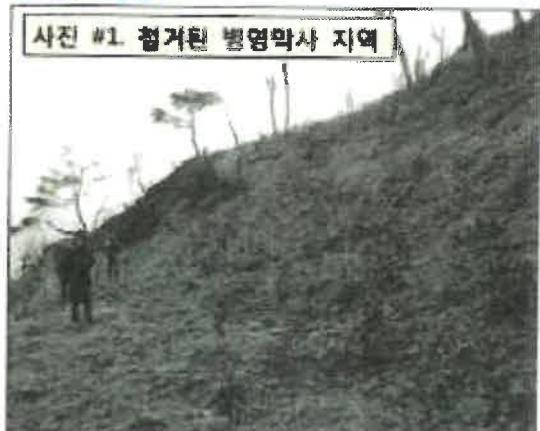
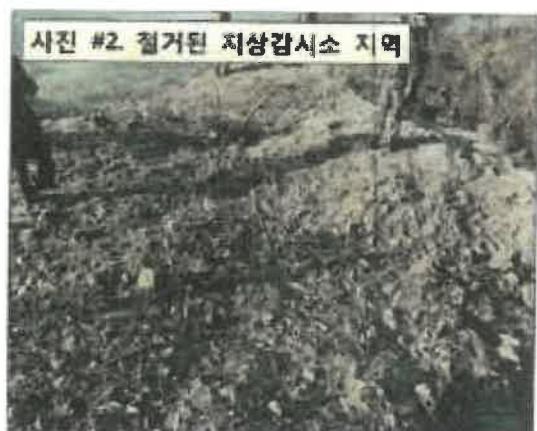
○ 지상시설 : 全 시설 폭파 및 철거 【사진 #1, 2】

- 감시소 건물은 없었고(일부 잔해만 식별), 완전 폭파 후 평탄화
- 교통호 형태는 있으나 일부 매몰(기능발휘 제한)
- 병영막사/탄약고/교양시설은 식별 불가, 폭파 후 평탄화

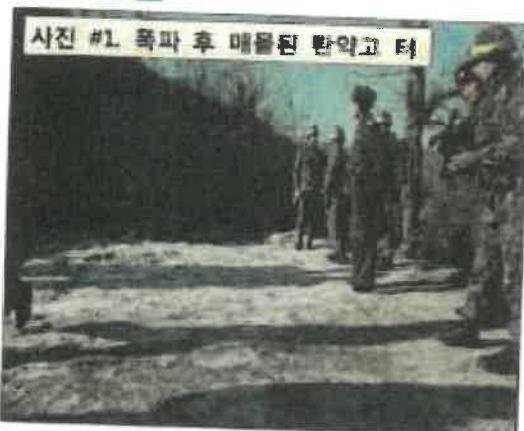
【사진 #1】

- 감시소 건물은 없었고, 폭파 후 평탄화
- 교통호 매몰
- 장시간 작업 없이는 교통호 전투진지 기능 발휘 제한
- 병명막사·탄약고 등(4개소)은 식별 불가, 폭파 후 평탄화

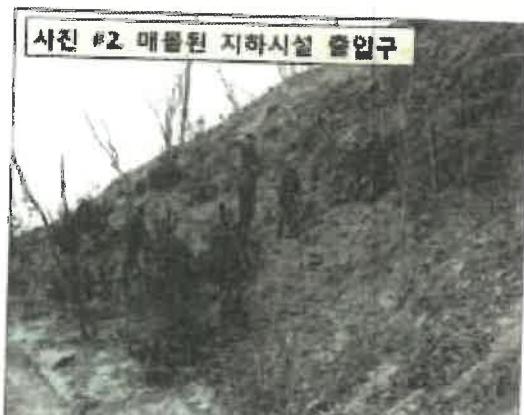
【사진 #2】

- 감시소 및 총안구 연결통로·갱도입구·지하 내부시설 미식별

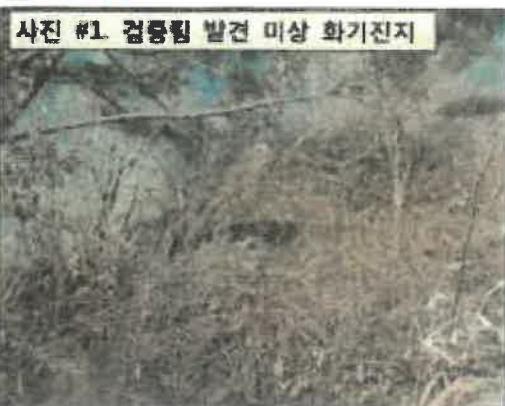
- 아 판단 4개 총안구에 대한 존재 부인
- 아 검증간 식별한 미상 총안구 지역에 대한 접근통제 [사진 # 1]
- '미사용 진지'이며, 주변지역이 '자뢰지대'라고 주장

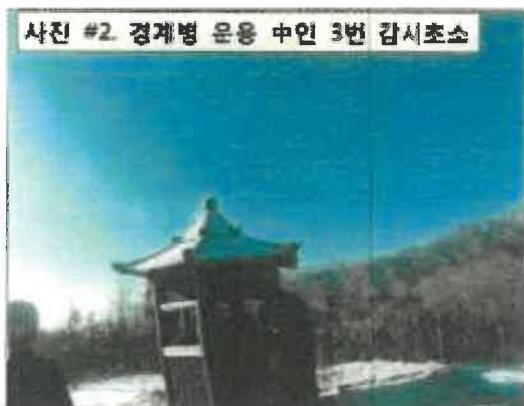
- 北측이 계획한 구역 이외 지역에 대한 검증 안내를 거부
• 감시소/병실/창고지역 검증 허용, 감시소 서측 일대/탄약고 검증 거부
- GP 서측 450m 지점의 3번 감시초소를 GP 전방 이설 / 경계병 운용 中
• GP 철수에 따른 경계공백 해소대책 [사진 # 2]

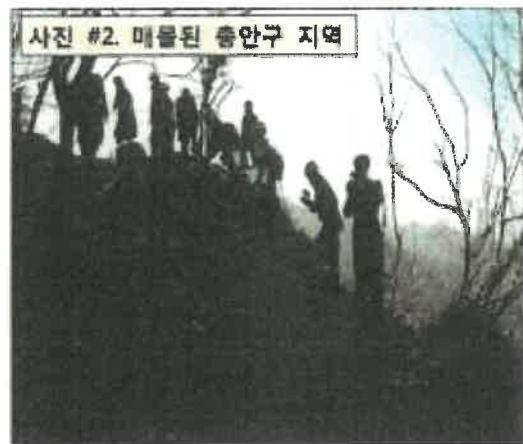
【사진 #2】

- 아 판단 충안구 총 6개 中 6개 모두 교통호 매몰사 함께 매몰

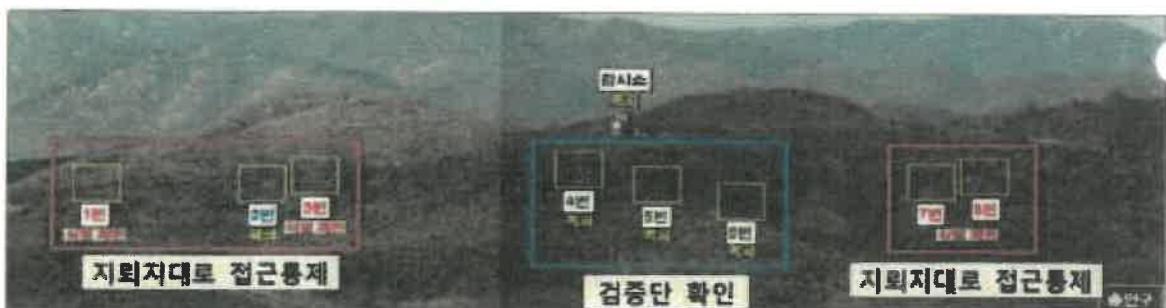
【참고 #1】 北

* 北 언급 지뢰지대 내 '2번 총안구' 는 GP 철거 간 인력으로 매설 / 폐쇄 식별 (18. 11. 29.)

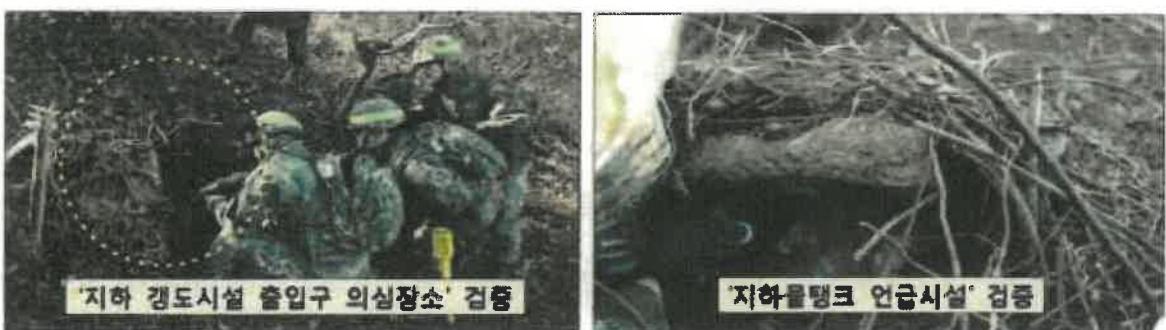
【참고 #2】 北

지하 갱도시설 존재 의심장소

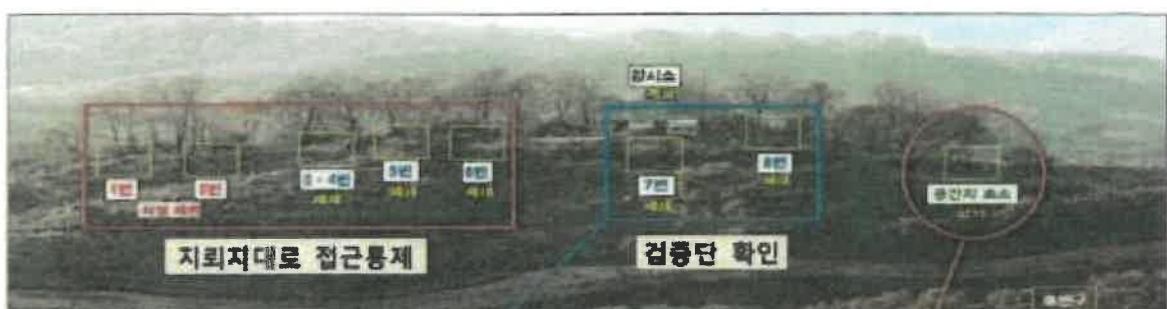
【참고 #3】 北

* '3-6번 총안구'는 철거 과정에서 인력으로 매설 / 폐쇄 식별 (18. 12. 4.)
